## W RESTARZEWIE CMENTARNYM

**Wykonawca prac:** Monika Bystrzońska- Kunat  
konserwator malarstwa i rzeźby polichromowanej, UMK Toruń nr dyplomu 2410

Łódź, marzec 2024 r.

Planowane jest podjęcie prac konserwatorskich i restauratorskich stolarki drzwi wejściowych wraz z ościeżnicami, znajdującej się w fasadzie frontowej kościoła (3 szt.: drzwi główne do nawy kościoła oraz dwie pary drzwi do kruchty kościoła).

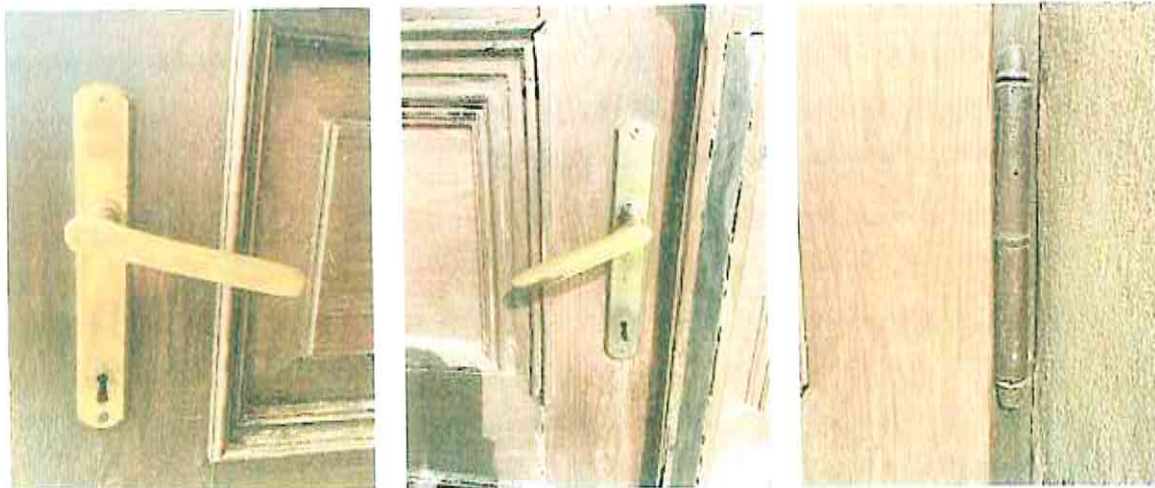
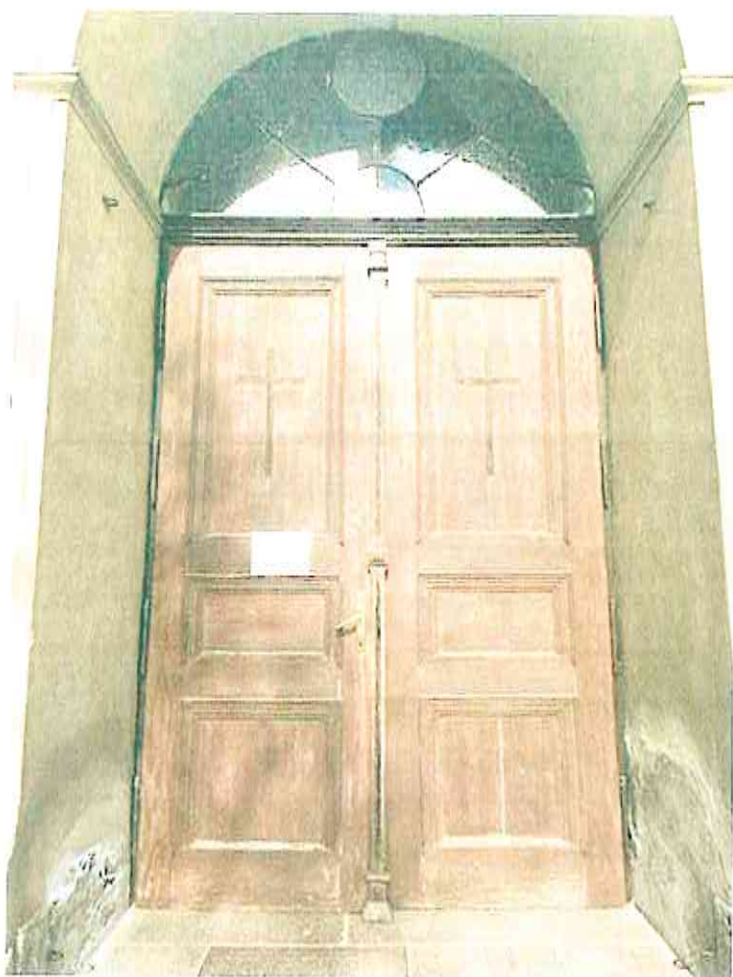
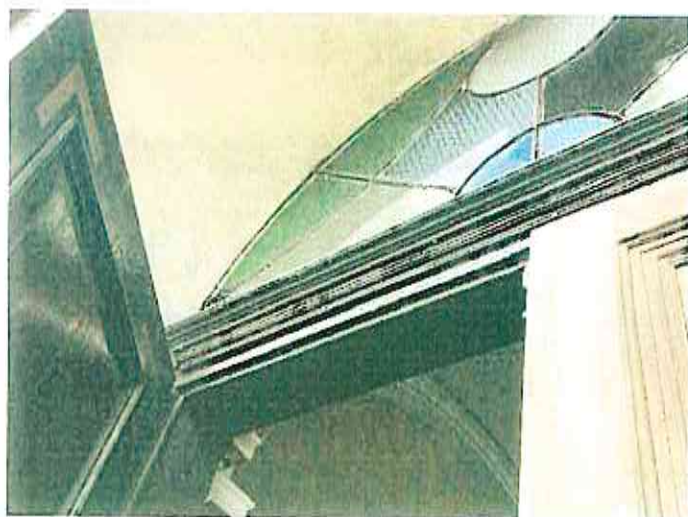
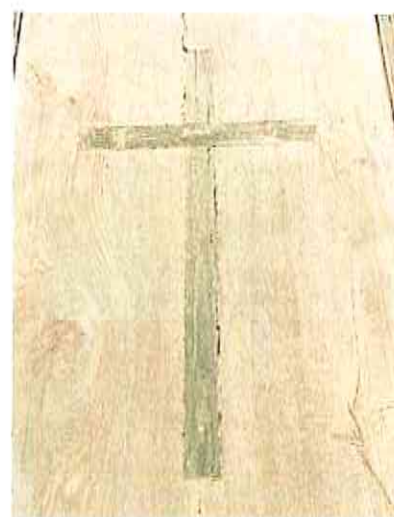
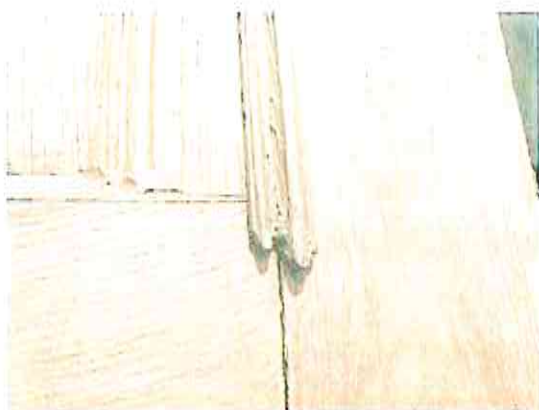
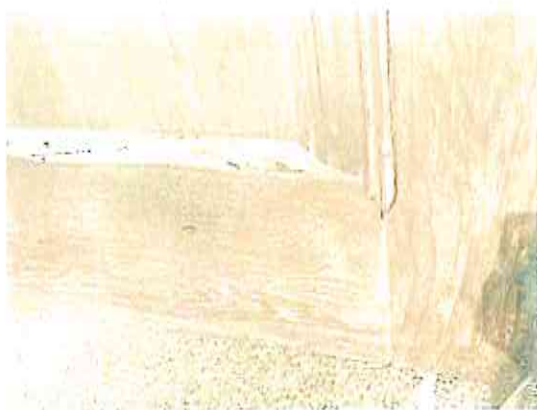
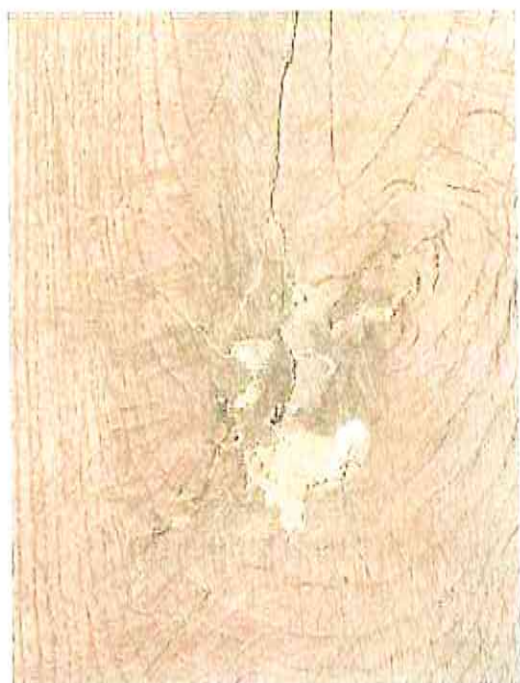
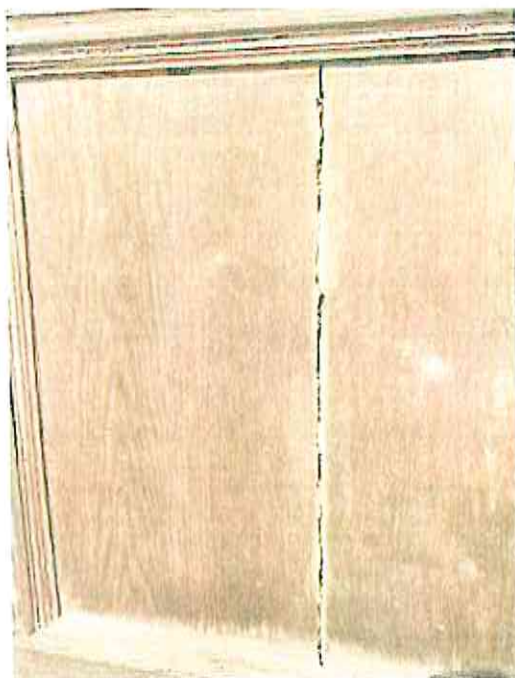
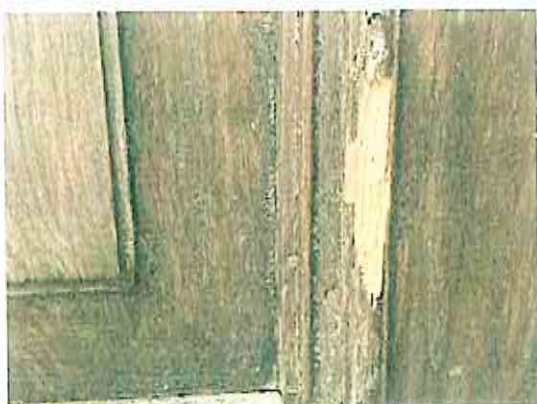
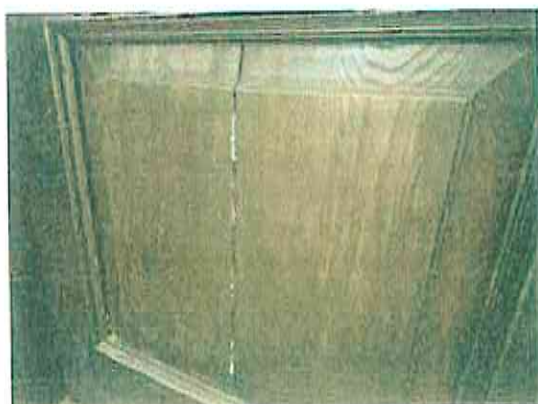
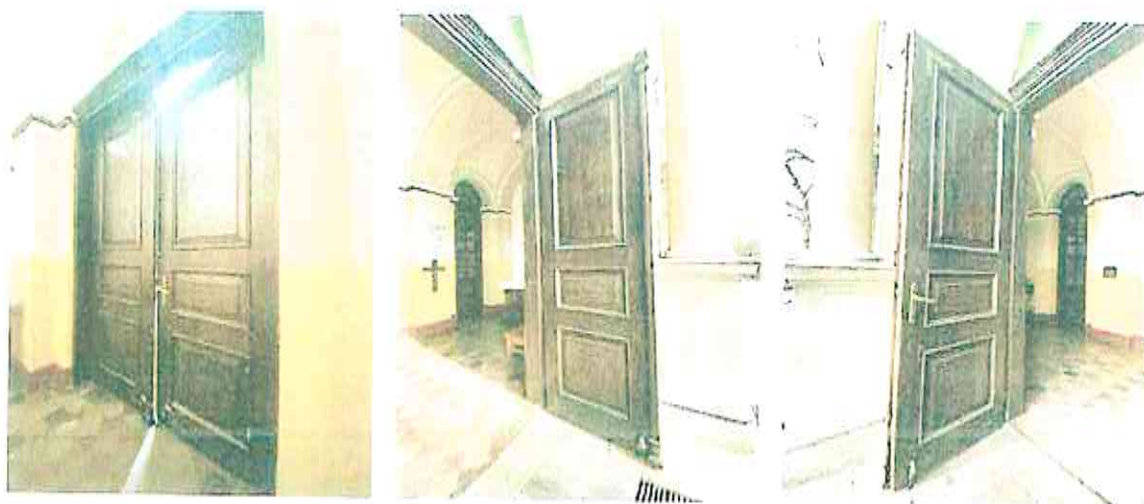
#### DRZWI GŁÓWNE PRZED KONSERWACJĄ I RESTAURACJĄ:

**Drzwi główne** w fasadzie frontowej prowadzą przez kruchnę do nawy głównej kościoła. Drewniane, dwuskrzydłowe drzwi zamknięte są prosto. Górę zamyka wydatna, profilowana listwa ślemieniowa. Powyżej, zamknięte łukiem, kolorowe szklenie witrażowe w prostym, graficznym układzie. Zewnętrzna strona każdego skrzydła podzielona na trzy kwatery wydatnymi, profilowanymi listwami. Najwyższe, prostokątne są wertykalne z centralnie umieszczoną intarsją w formie krzyża, wykonaną z innego gatunku drzewa. Poniżej najmniejsza, prostokątna, na poziomie klamki drzwi, w formie leżącego prostokąta. Dolna płyta kwadratowa. Listwa przemykowa z intarsją z innego gatunku drewna wstawioną centralnie w jej silnie wydłużoną formę. Zaakcentowana jest snycerskimi formami geometrycznymi są to trzy punkty: góra nawiązująca do głowicy, centralna część, z guzem, ułożona powyżej klamki i część cokołowa.

Wewnątrz skrzydła drzwi analogicznie podzielone. Listwy płyt mniej wydatne, węższe z mniejszym profilowaniem. Drewno płyt uwypuklone ze ściętymi bokami. Listwa przemykowa zaakcentowana górą i dołem geometrycznymi formami.

Drewno stolarki drzwiowej eksponowane bez powłok malarskich. Na powierzchni zniszczona warstwa założonej lakierobejcy, nierównomiernie wytarta, zmatowiona. Wszystkie sztuki drzwi posiadają takie samo opracowanie powierzchni i podobne zniszczenia. Obserwowane są przede wszystkim na zewnątrz ze względu na narażenie na bezpośrednie działanie warunków atmosferycznych, głównie opady deszczu i intensywne słońce. Miejscami, w zagłębieniach profilowanych listew wydzielających pływiny widoczne są fragmenty wcześniej pokrywających stolarkę warstw (zaprawa i warstwa malarska). Zostały usunięte. Na powierzchni drewna widoczne są ślady narzędzia, którym wykonywano pracę. Najprawdopodobniej wówczas również uzupełniono ubytki drewna (miejsca po sękach) szpachlami do drewna w jasnym kolorze, a na całą powierzchnie drzwi i ościeżnic drewnianych założono lakierobejcę. Widoczne we wszystkich drzwiach obserwuje się ubytki drewna, wynikające z uszkodzeń mechanicznych i żerowania owadów. Miejscami brak listew wydzielających pływiny. Pomiędzy łączeniami drewnianych elementów w postaci desek czy profilowanych listew zauważalne są szczeliny wynikające z pracy drewna. Osłabienie połączeń konstrukcyjnych w konsekwencji prowadziło do powstawania ubytków lub braków całych fragmentów drewna. Powierzchnia drewna z widocznym uszkodzeniem pierwotnej struktury będącym wynikiem naturalnego starzenia materiału eksponowanego na wiatr, deszcz czy słońce. Struktura drewna z charakterystycznymi zniszczeniami drewna wynikającymi z ekspozycji zewnętrznej. Części miękkie drewnianych desek zostały wypłukane. Zniszczenia zauważalne są najbardziej w dolnej części skrzydeł drzwiowych, która w większym stopniu narażona jest na uszkodzenia mechaniczne i skutki działania opadów atmosferycznych.

Kolorystyka brązów. Metal z zabrudzeniami powierzchniowymi i drobnymi produktami korozji. Zawiasy oryginalne. Zamek z klamką drzwi głównych są oryginalne. Drzwi boczne posiadają uchwyty domykające.

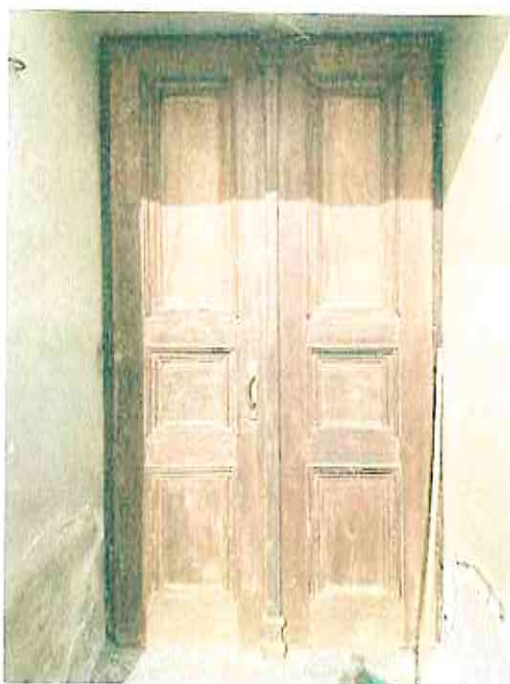
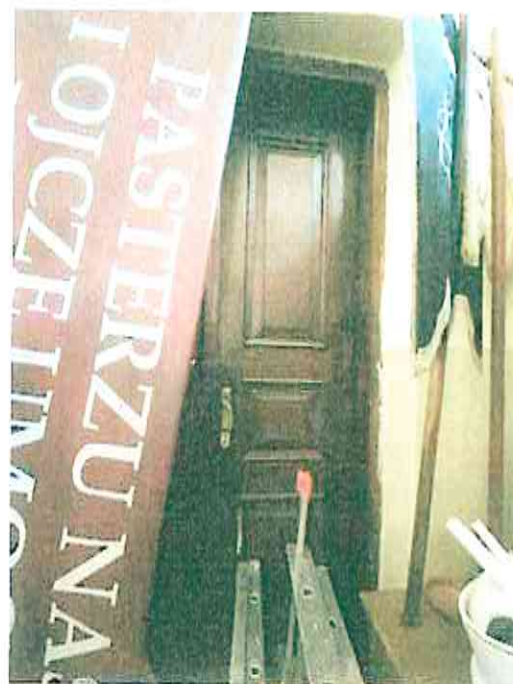
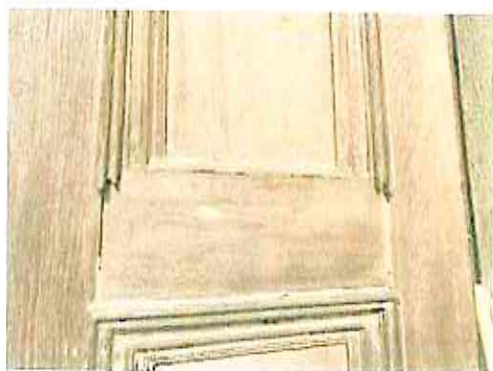
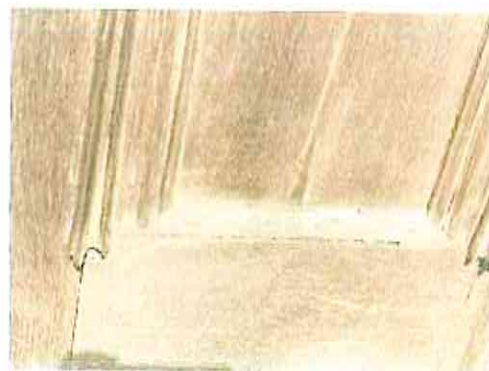
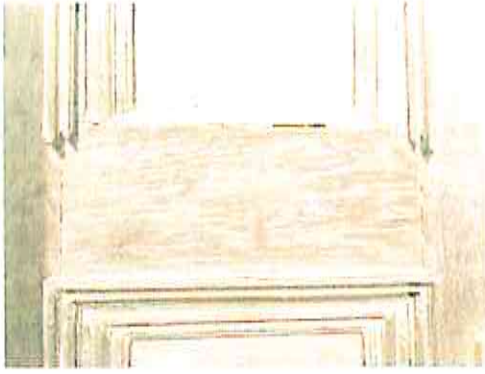
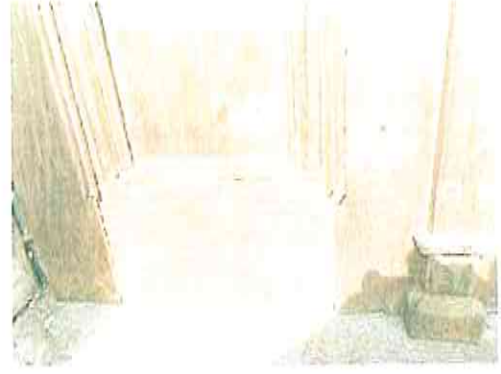
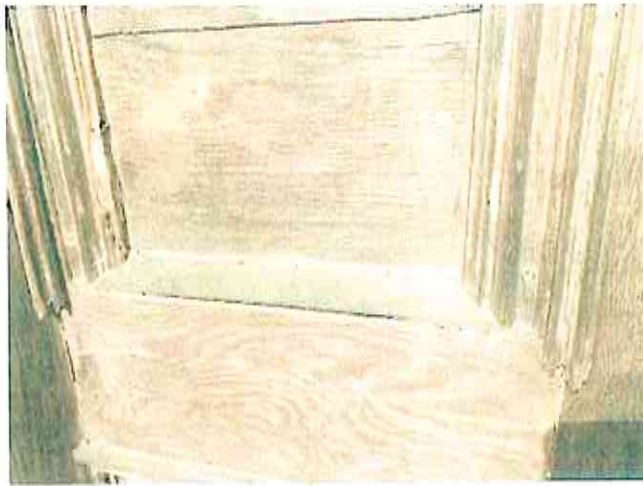
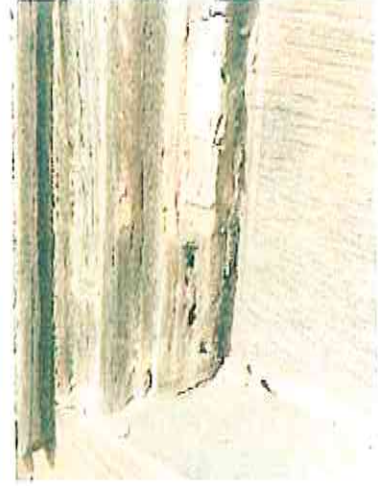
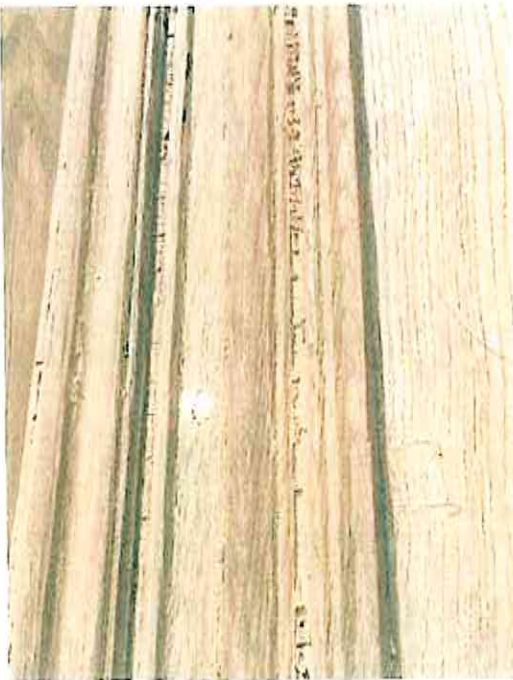
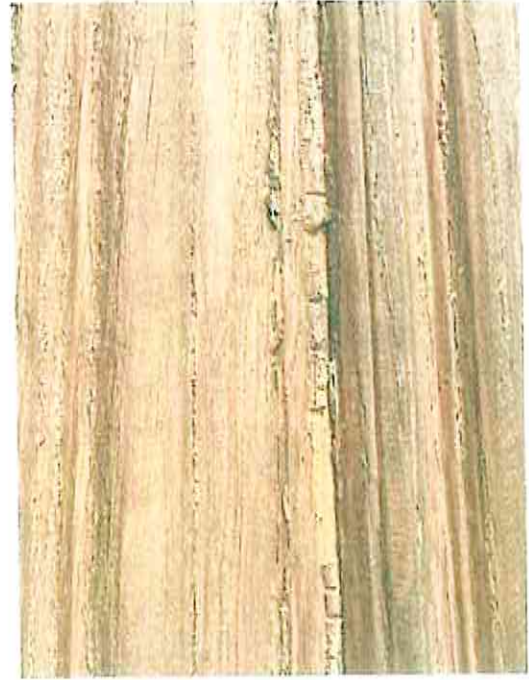
DRZWI BOCZNE (strona zachodnia elewacji)  
PRZED KONSERWACJĄ I RESTAURACJĄ:

**Drzwi boczne (2 szt.)** w symetrycznym układzie z obu stron drzwi głównych, w fasadzie frontowej, prowadzą przez kruchty do wnętrza kościoła. Drewniane, dwuskrzydłowe drzwi zamknięte są prosto. Zewnętrzna strona każdego skrzydła podzielona na trzy kwatery wydatnymi, profilowanymi listwami. Najwyższe, prostokątne, poniżej najmniejsze kwadratowe, w linii uchwytu domykającego drzwi (bez klamek i zamków) i najniższe mniejszy prostokąt. Listwa przemykowa prosta ze żłobkowaniem i zaakcentowaną górą w formie głowicy i dołem w formie cokolika.

Wewnątrz skrzydła drzwi analogicznie podzielone. Listwy płyt mniej wydatne, węższe z mniejszym profilowaniem. Drewno płyt uwypuklone ze ściętymi bokami.
